#### **FASSADENSANIERUNG LOGENHAUS FÜRTH**

Dambacher Str. 11 90763 Fürth

#### **Ergebnisse Fassadenuntersuchung**

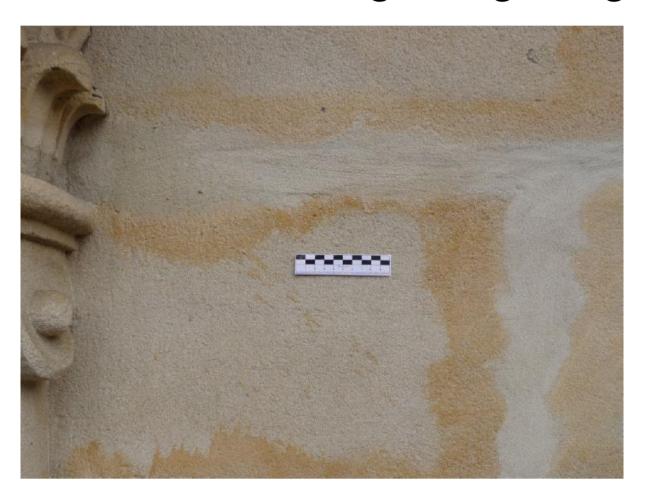
## Überschmierte nicht abgereinigte Fugen

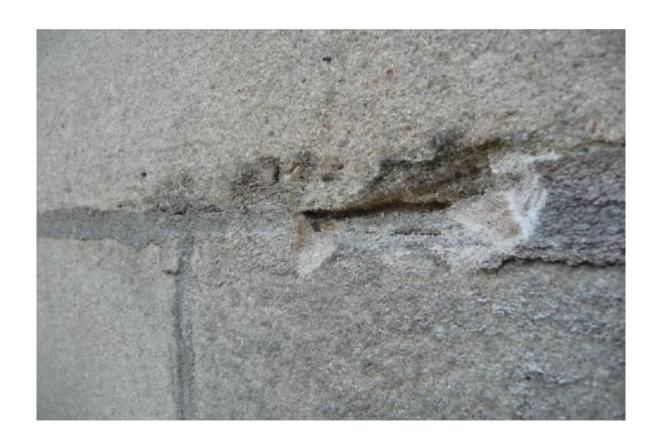
#### Fuge nicht saniert (ca. 1980)

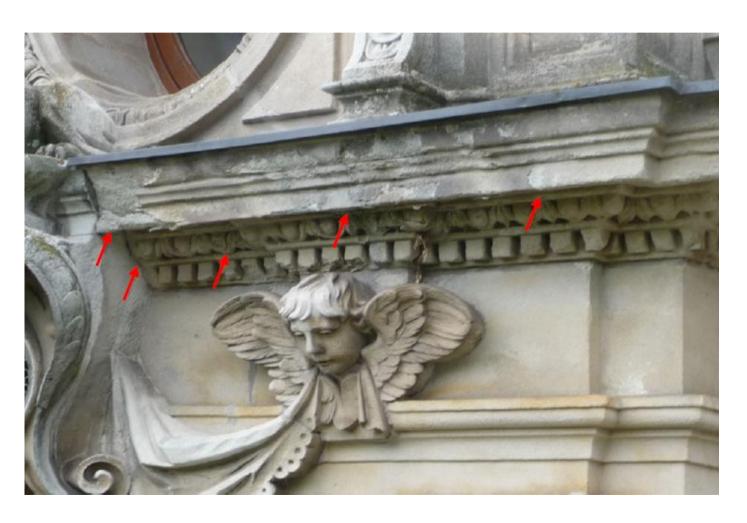
#### **Endfestigung durch Dauerbefeuchtung**

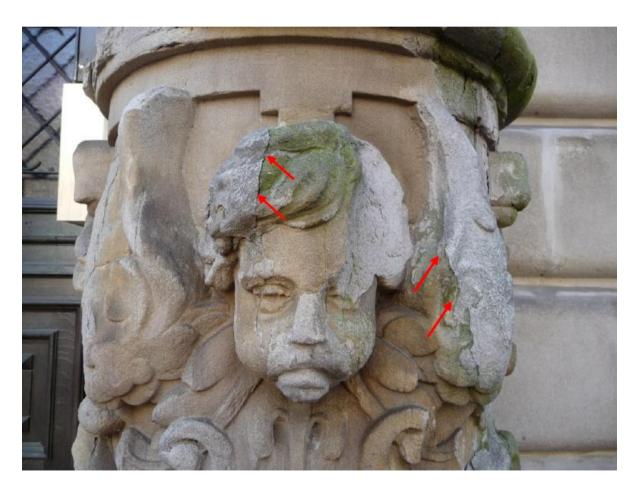
#### Altergänzungen lösen sich; biogener Bewuchs

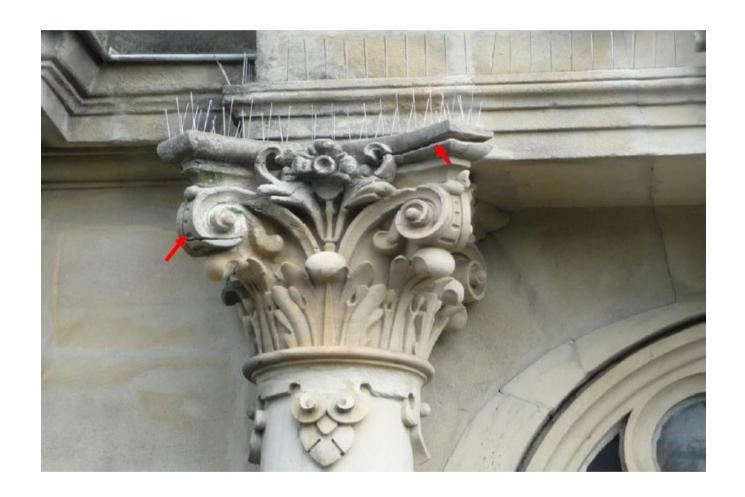
#### Risse, aufblätterndes Gefüge

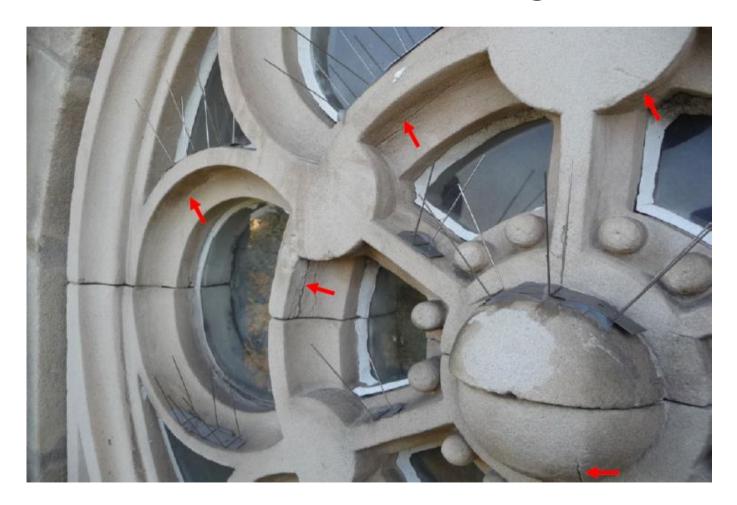
#### Risse, Schalenablösungen

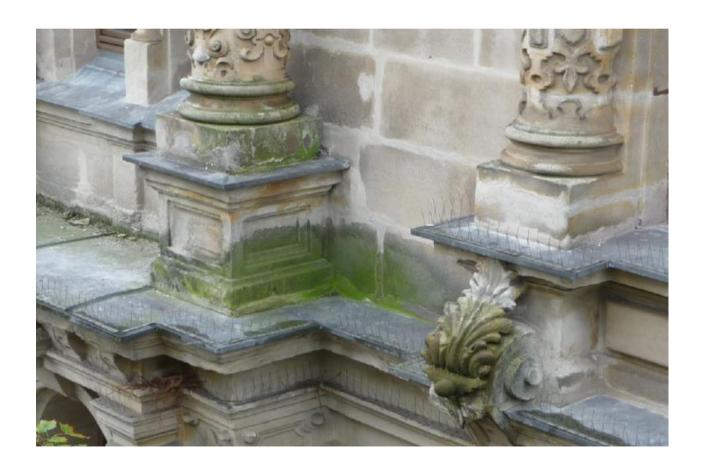
#### Aufsteigende Feuchtigkeit, biogener Bewuchs

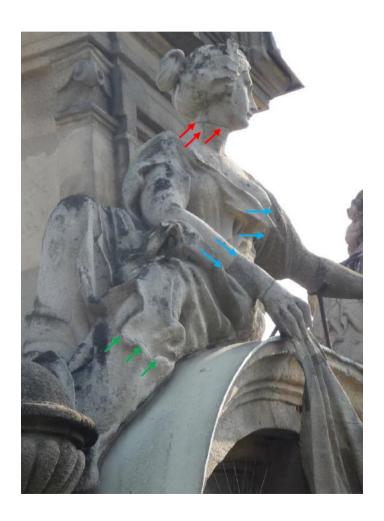
#### Risse, Neuergänzungen, Entfestigungen

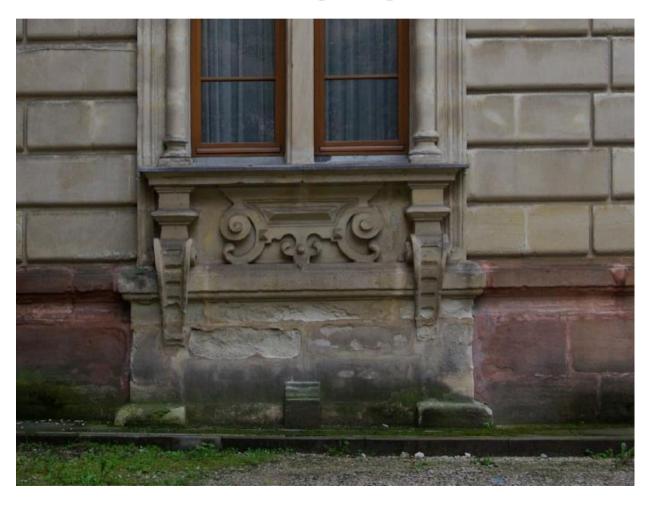
#### Sperrmörtel, Entfestigungen, Salzbelastung

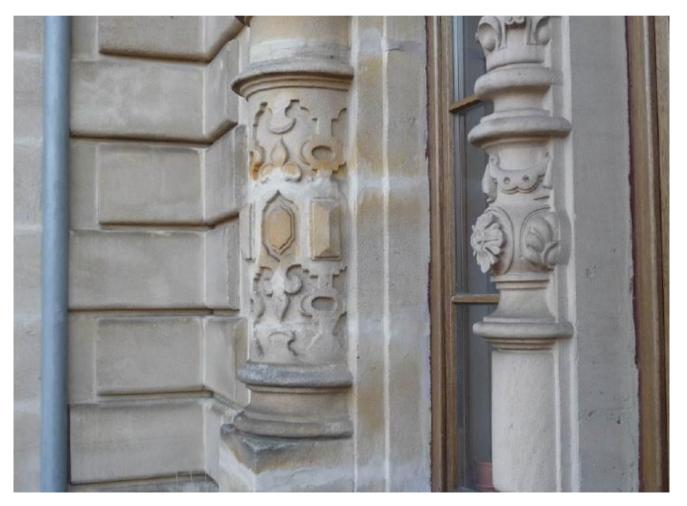
## Verfärbungen, Verschmutzungen, Hohllagen, Risse, unzureichende Farbanpassung

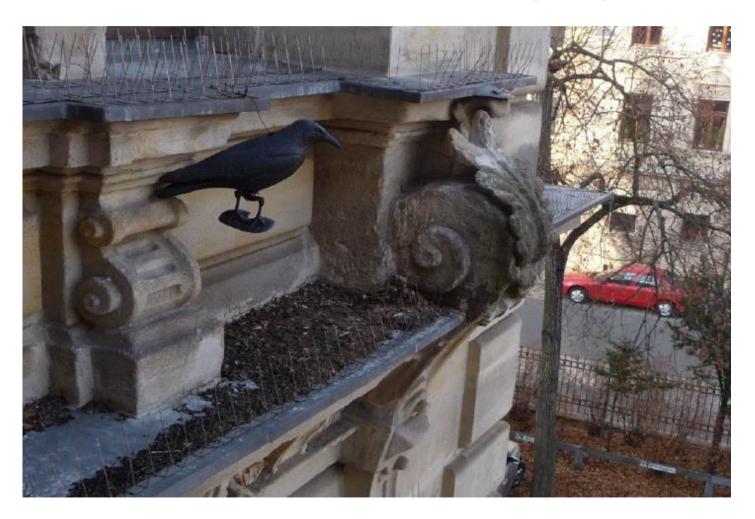
#### Taubennester, Verunreinigungen

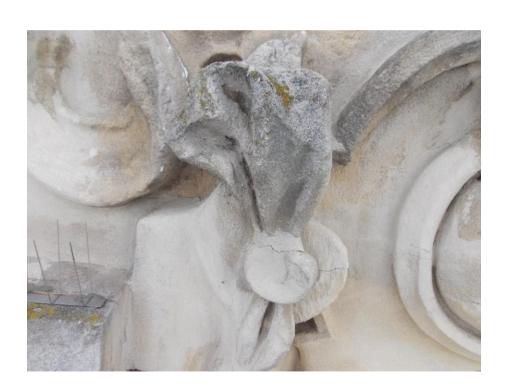
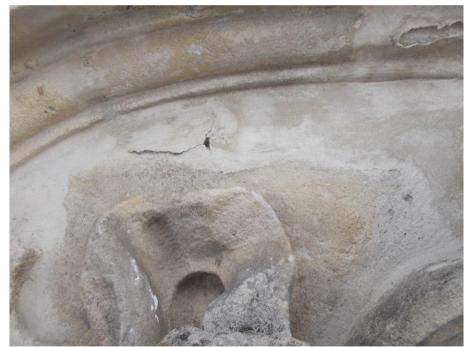
#### Risse, Flechten, Hohlstellen, Absandungen

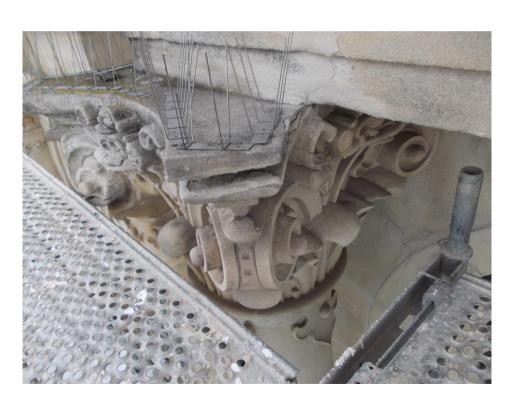
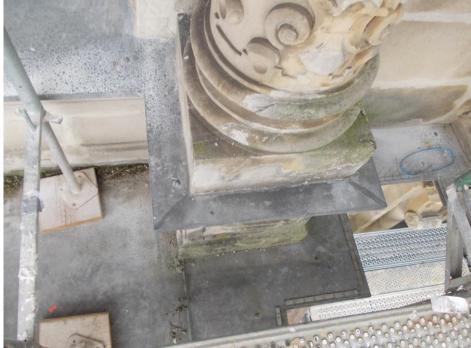
#### Aufplattungen, Hohlstellen, Blechanschlüsse

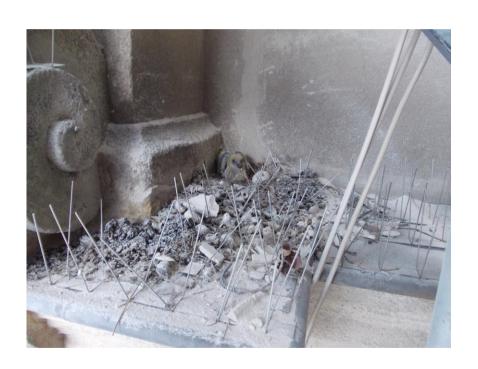
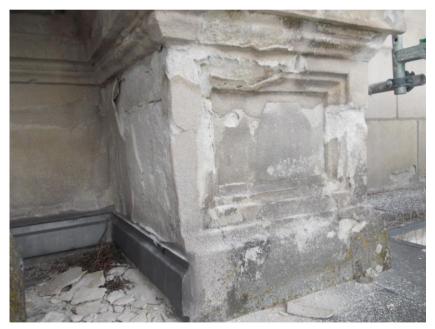
#### Vogelnester, Mürbe Stellen

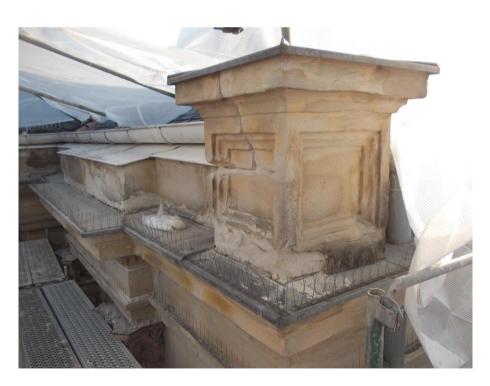
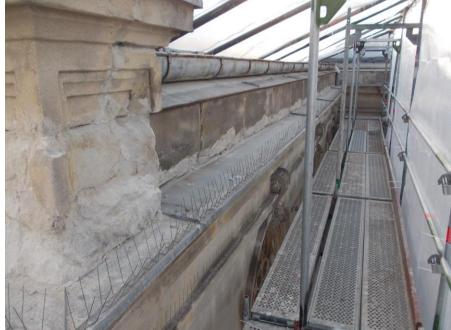
#### Blechanschlüsse, Absandungen

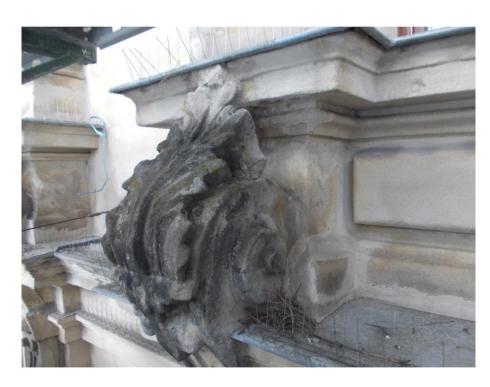
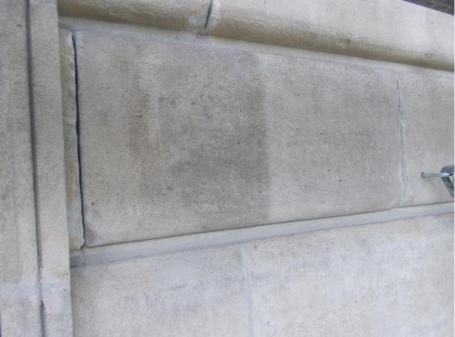
#### Verschmutzungen, Reinigung Muster

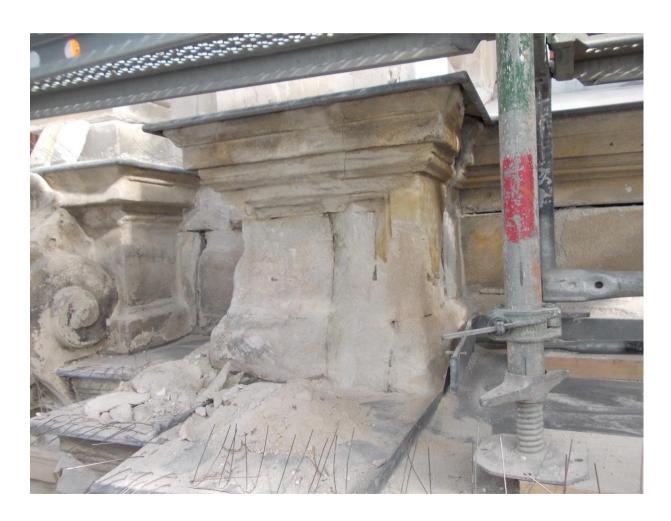
#### Sandung, Mürbe Stelle

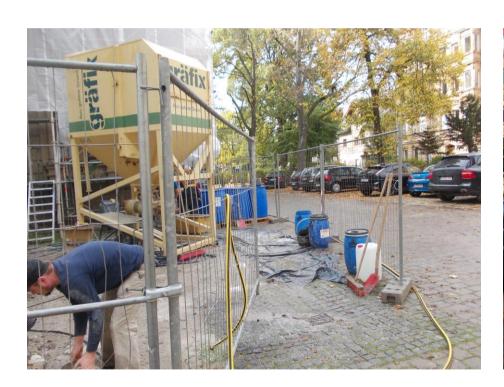
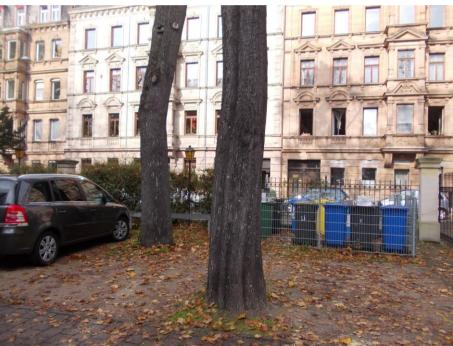
## Schlauch geplatzt

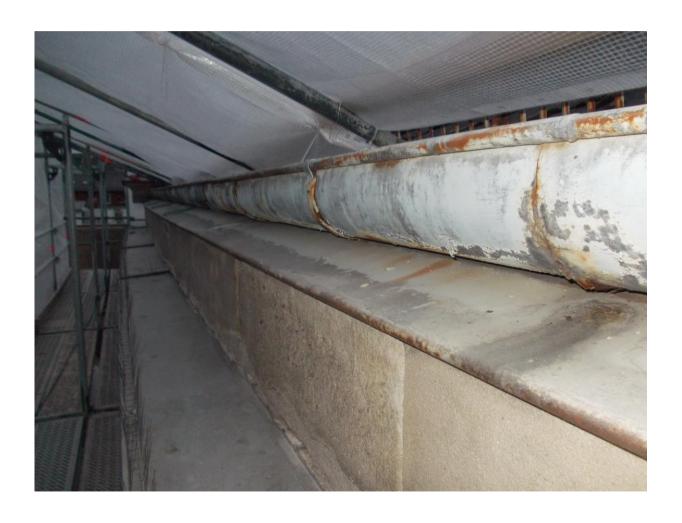
### **Dachrinne undicht**
