#### **FASSADENSANIERUNG LOGENHAUS FÜRTH**

Dambacher Str. 11 90763 Fürth

#### **Ergebnisse Fassadenuntersuchung**

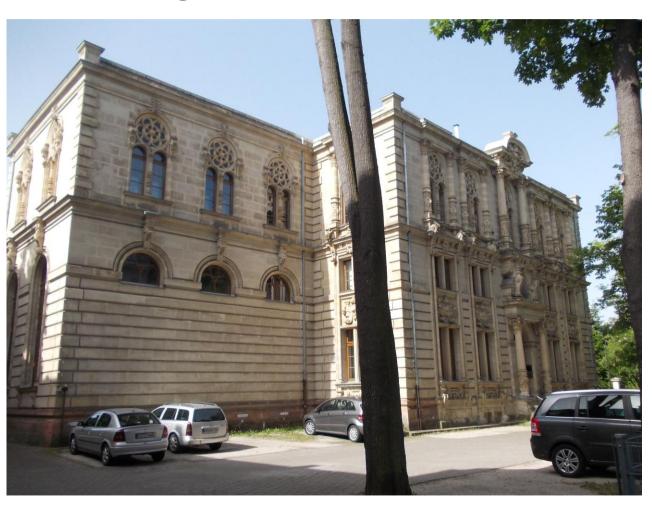
- Abschälungen
- Abwitterungen Verzierungen
- Risse Fensterkitt
- Risse Fehlstellen Maßwerke
- Korrosion
- Feuchtigkeitsschäden
- Fugenrisse
- Risse Verzierungen
- Schäden durch Reparaturen (falsche Reparaturmörtel)
- Salze

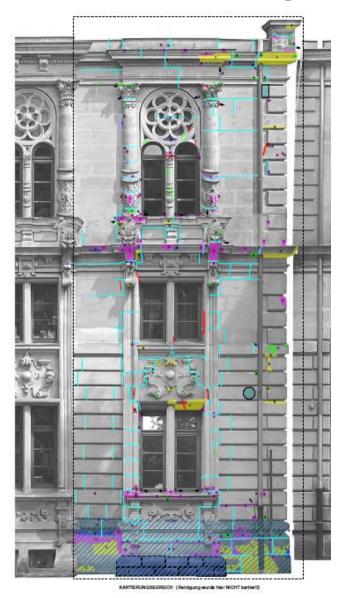
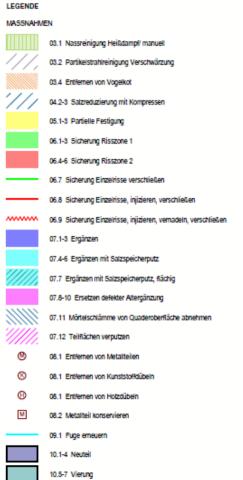
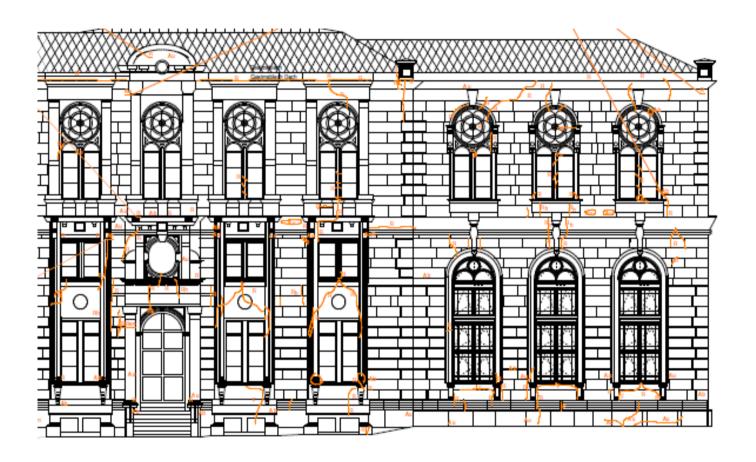
# Schadenskartierung an 3 Achsen

Lokalisiorung
FASSADE SÜD

#### Hochrechnung auf die Fassade

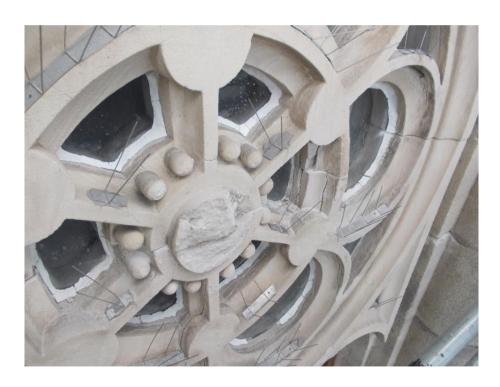
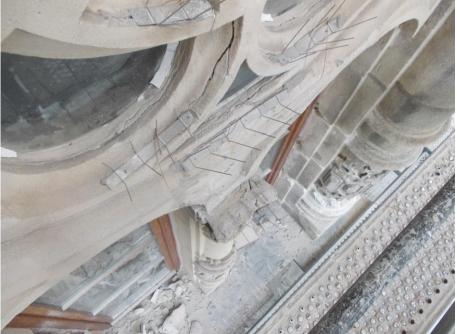
#### Rosetten, Maßwerke

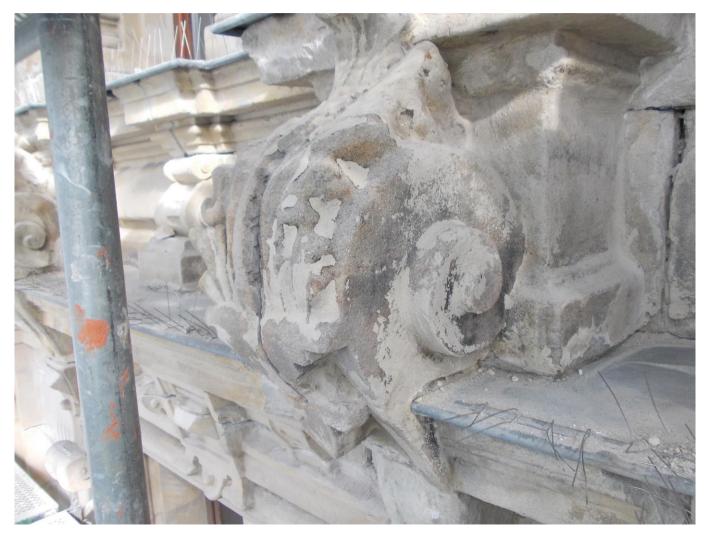
# Fassadensanierung Logenhaus Fürth Reparaturstelle alt
